Denkmal in Not

Ortskuratorium der Deutschen Stiftung Denkmalschutz listet gefährdete Schätze auf (3)

Weimar besitzt noch viel original erhalten gebliebene Bausubstanz. Aber seit der Wende stehen etliche dieser Häuser leer und verfallen. Darauf will das Ortskuratorium der Deutschen Stiftung Denkmalschutz aufmerksam machen. TA stellt einige dieser Denkmäler in Not vor. Heute den Wasserturm in der Bahnstraße.

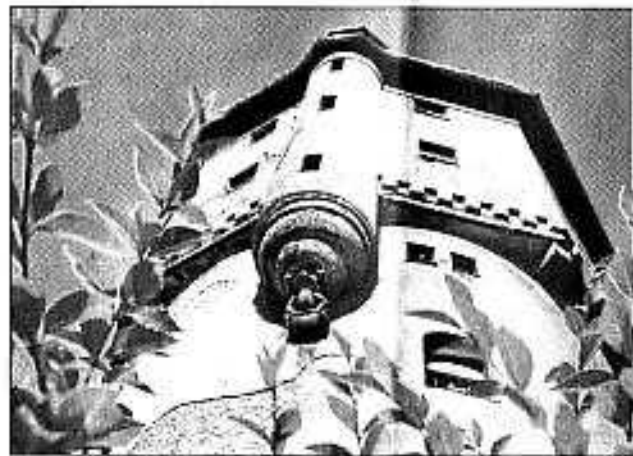
BOTE DES NEUBEGINNS: Mit der Neugestaltung des Bahnhofs entstand auch der Wasserturm. TA-Foto: S. MARGON

seine Höhe den Straßenraum. Auf dem runden, leicht nach oben verzögerten Schaft, setzt ein zweigeschossiger achteckiger Aufsatz auf, der den Wasserbehälter aufnimmt. Gekrönt wird er von einem achteckigen Zeltdach. Die Fenster lassen die Geschossaufteilung erkennen. Cott, der auch das Innere kennt, weiß das wandparallel geführte Treppen bzw. eine Spindeltreppe den Aufstieg im Turm ermöglichen.
